Objekt-Testblatt N°001: Kantonsspital Frauenfeld

Dauerhafte Funktionstüchtigkeit der hinterlüfteten Fassade

Alterungsverhalten von Konstruktionselementen im Langzeittest

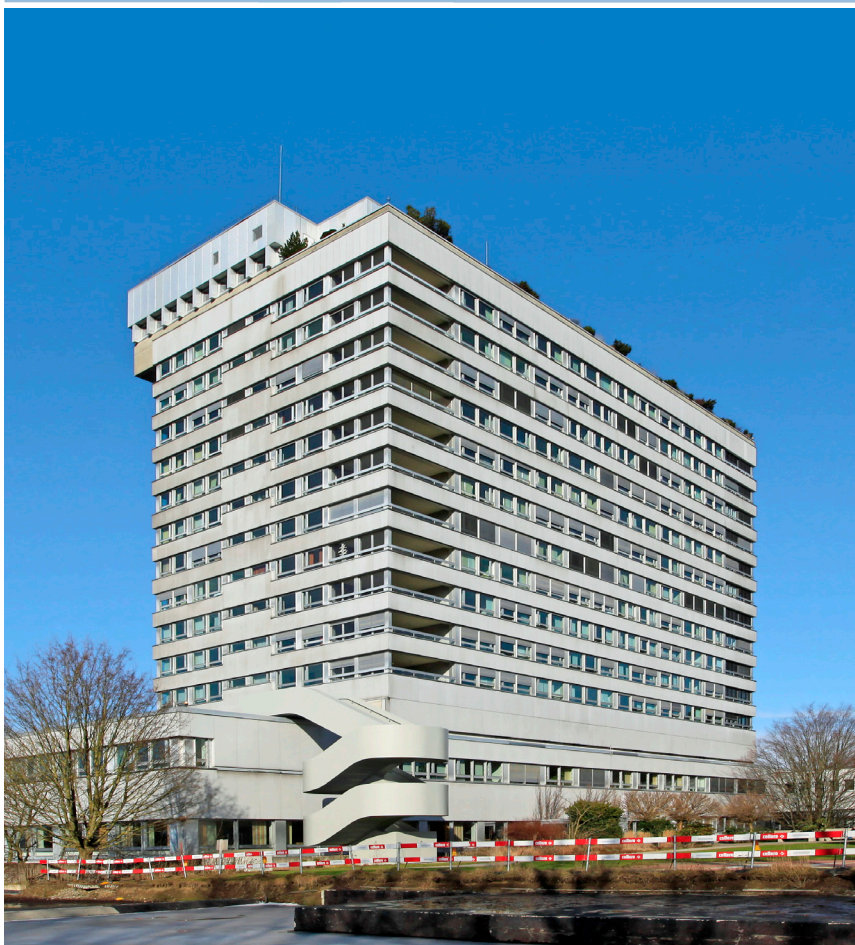
Schlussfolgerung: Die zur Beurteilung vorliegenden Aluminiumteile weisen nur geringe resp. keine sichtbaren Korrosions- oder andere Schäden auf. Be- und Entlüftung sowie Hinterlüftung genügen der Norm. Die Funktionstüchtigkeit der hinterlüfteten Fassade ist auf lange Sicht gewährleistet.
