Objekt-Testblatt N°003: Gewerbehaus Nidau

Dauerhafte Funktionstüchtigkeit der hinterlüfteten Fassade

Objekt: Gewerbehaus
Standort: Nidau
Baujahr: 1986
Untersuchung: 2000

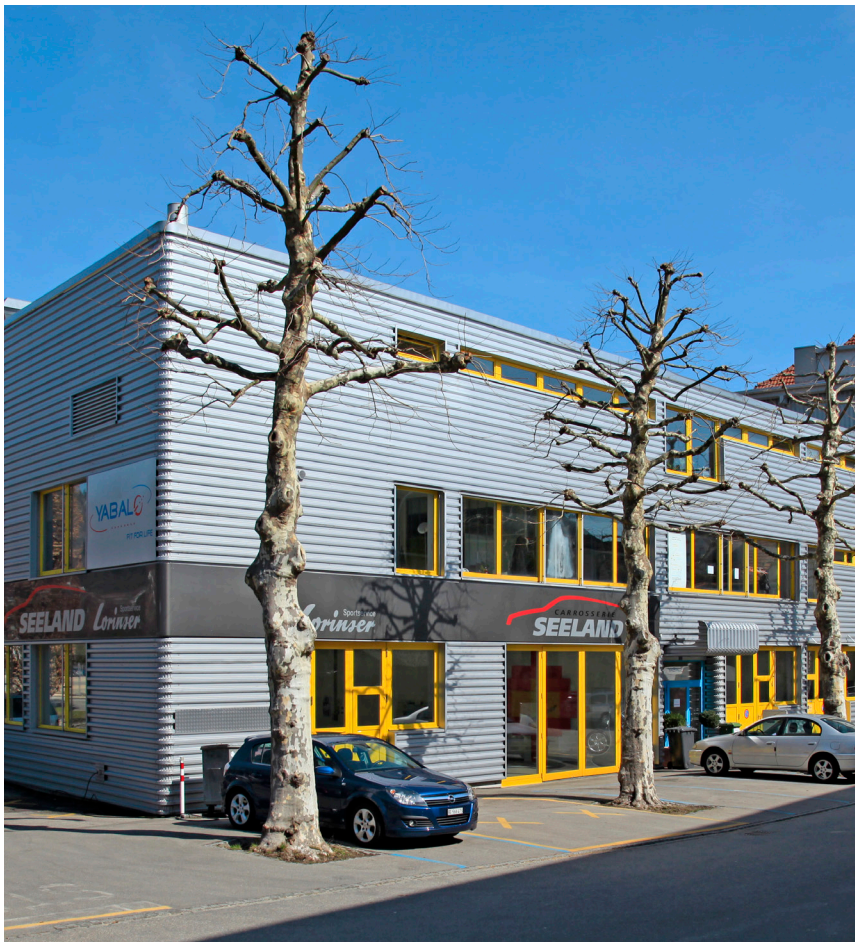
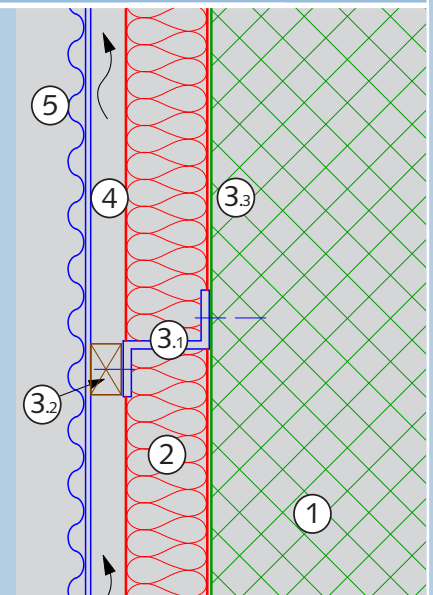
Fassadenbekleidung
in Sinusblech;
Unterkonstruktion Holz/Metall;
Untergrund (Tragwerk) als
25-cm-Backsteinmauerwerk

- 1 BN 25 cm
- 2 Dämmung PBF 80 mm:
- 3 UK Holz/Metall:
 - 3.1 Z-Winkel, Stahl;
 - 3.2 Traglattung Holz 30/50 mm
- 4 Hinterlüftungsraum 30 mm
- 5 Bekleidung Sinusblech
